Le moulin Etienne histoire d'une rénovation, restauration d'une histoire

le moulin

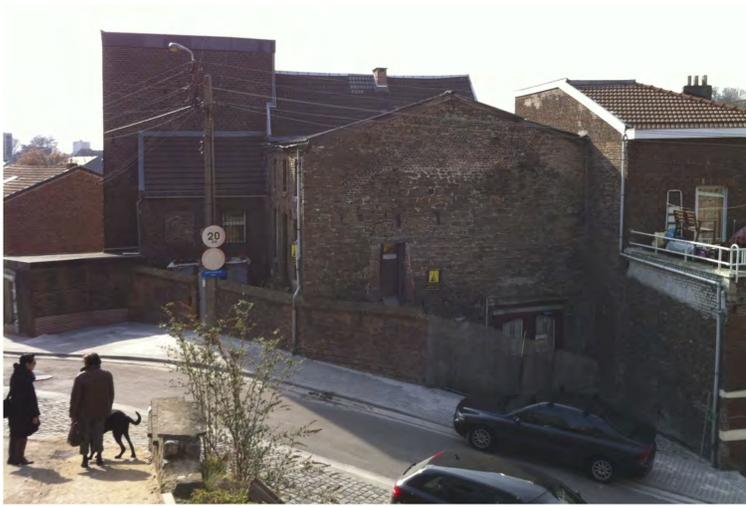
photo juin 2011

En y regardant de plus près, on découvre d'abord que le bâtiment a souffert de quelques tentatives de rénovation infructueuses et malheureuses.

Le niveau qui a été remblayé vers 1950 n'a pas bénéficié d'étanchéité, il est gorgé d'humidité. Les murs sont sales et les charpentes sont en mauvais état.

Par rapport à la photo du début 20ème siècle, l'enceinte est fortement réduite, l'annexe a été rasée, mais le gabarit du volume principal n'a pas été modifié.

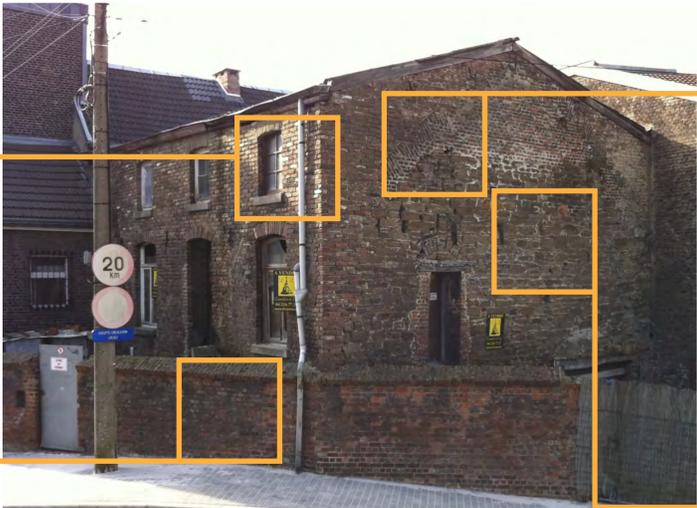
Mur de briques artisanales -> 19e siècle

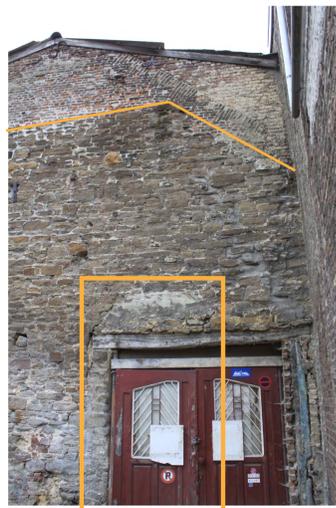
Appareillage en épi typique de la période hollandaise 1815 -> 1830 Arrêt des moellons à l'horizontale manifestant la présence d'une croupette antérieure à la période hollandaise

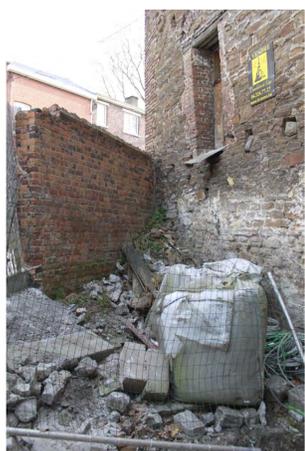
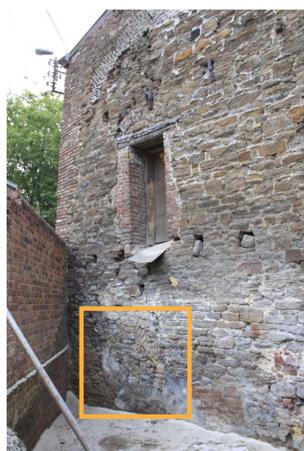
Un ancien oeillard (avant 1650?)

La Légia aurait-elle déjà été déviée avant le parcours que nous lui connaissons ?

Un oeillard (passage de la roue à aubes dans la maçonnerie) aurait été présent au début de l'existence du bâtiment. Une roue plus petite que celle du 19e siècle qui aurait été posée à 90° par rapport au cheminement que nous connaissons. Cette thèse est renforcée par la découverte récente d'encastres de chevrons et de fenêtres attestant de l'existence d'un bâtiment isolé sur un seul niveau.
