Le moulin Etienne se situe en 3ème position sur le parcours de la Légia. Juste en aval du Moulin Renson un parcours "suspendu" guidait le ruisseau depuis son précédent pour actionner la roue dont le diamètre mesurait 6,40 mètres.

Le passage de la Légia au moulin Etienne - la théorie

Le passage de la Légia au moulin Etienne - vérification par la pratique, le chantier

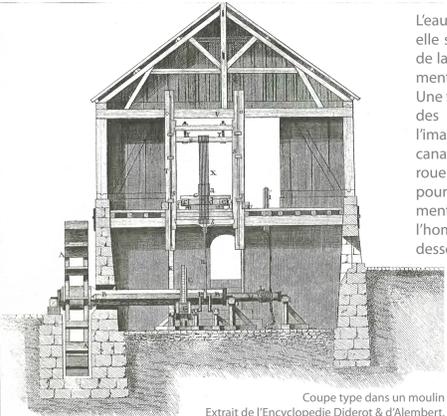
L'eau s'accumule dans le déversoir, elle se déverse ensuite sur les pales de la roue pour actionner le mouvement.
Une fois passé le premier quart (sens des aiguilles d'une montre sur l'image), l'eau chute dans le fond du canal entraîne une nouvelle fois la roue en coulant dans le canal et poursuit sa course dans un cheminement construit par la main de l'homme (moellons appareillés) en-dessous du bâtiment voisin.

Roue à aubes
Diamètre : 640 cm
Largeur : cm

Canal au pied du bâtiment
Largeur : 130 cm
Profondeur : 80 cm

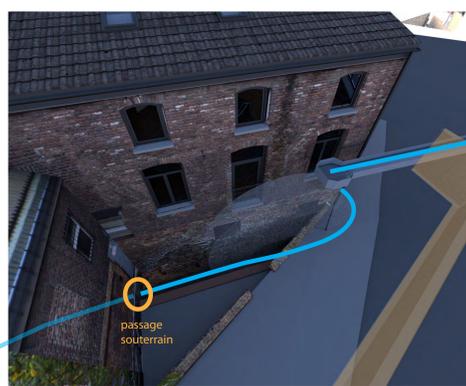
Superposition virtuelle de la roue à aubes sur le projet actuel.

Ceci donne une idée de la position et de la présence de la roue sur la façade.

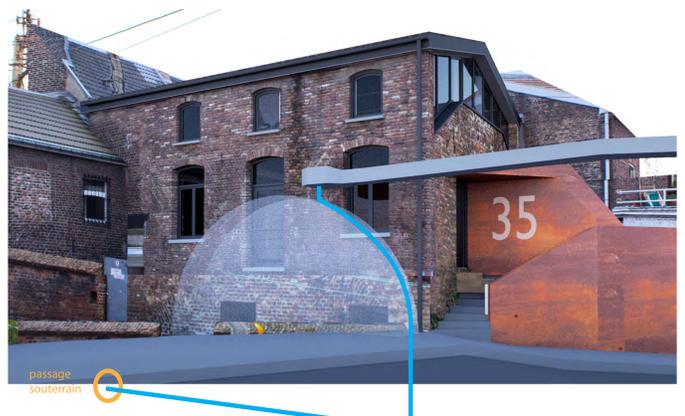
L'intégration du projet dans la photo d'époque nous permet de retracer la volumétrie du canal suspendu. Il "suffit" alors de relever les dimensions exactes du volume.

Chenal :
Larg. : 60cm / Ht : 28cm
Recul du canal par rapport à la façade : 60cm

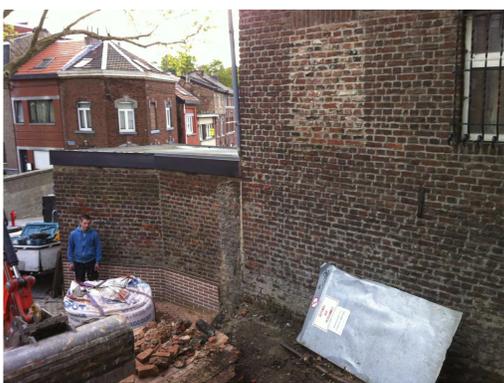
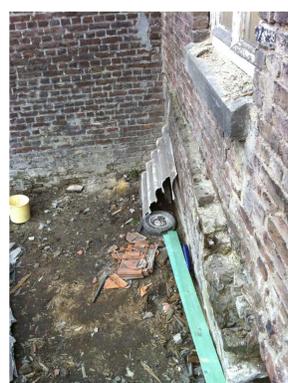
Niveau des terres lors de l'acquisition du bâtiment en 2011. Pour repère, le tuyau d'eau (bleu) est enfoui à 1m sous le sol.

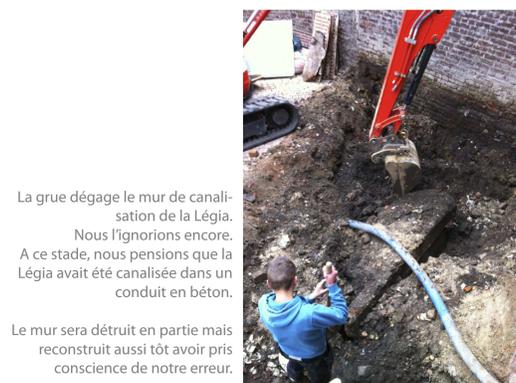
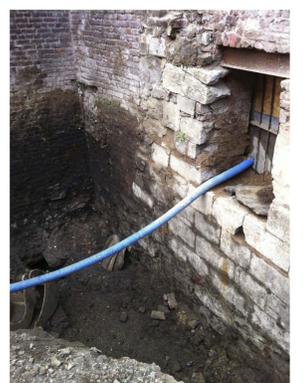
La grue dégage le mur de canalisation de la Légia. Nous ignorions encore. A ce stade, nous pensions que la Légia avait été canalisée dans un conduit en béton.

Le mur sera détruit en partie mais reconstruit aussi tôt avoir pris conscience de notre erreur.

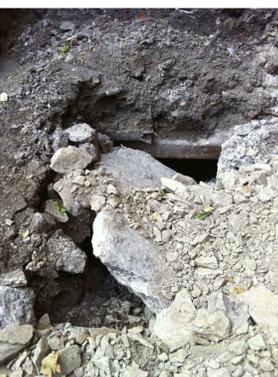
Le ruisseau quittait le moulin par un passage sous le bâtiment adjacent. Ce bâtiment appartenait au meunier et permettait vraisemblablement de vérifier la bonne tenue du ruisseau.

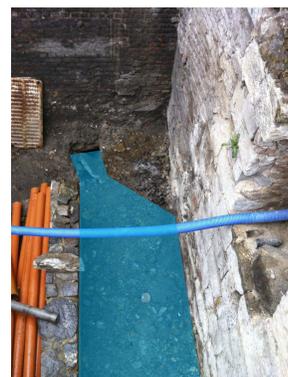
Les traces du canal ont été retrouvées enfouies à pas moins de 2,5 mètres de profondeur par rapport au terrain qui existait. Ces vestiges seront conservés et font l'objet d'une nouvelle étude.

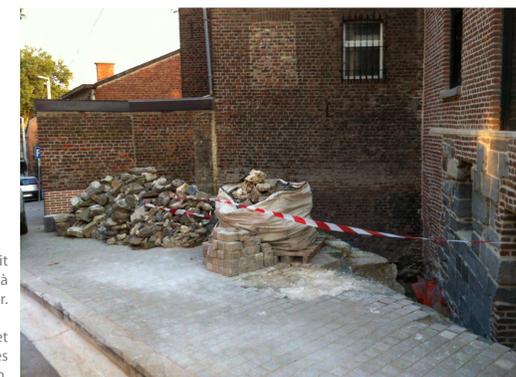
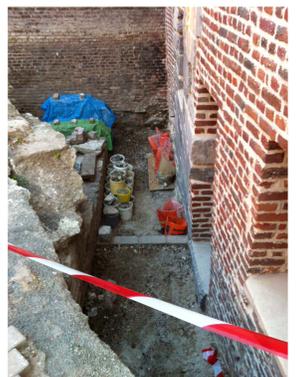
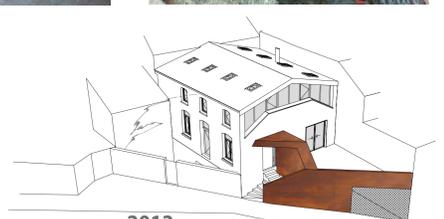
Aujourd'hui, les traces de la Légia ont refait surface jusqu'à ce que le projet puisse à nouveau évoluer.

Elles sont visibles depuis la voie publique et attendent patiemment d'être restaurées afin de compléter ce travail de restauration.
