Le moulin Etienne histoire d'une rénovation, restauration d'une histoire

le moulin

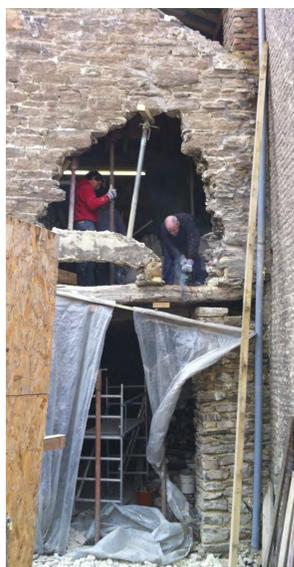
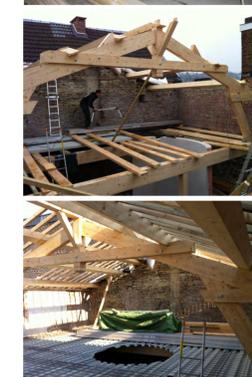
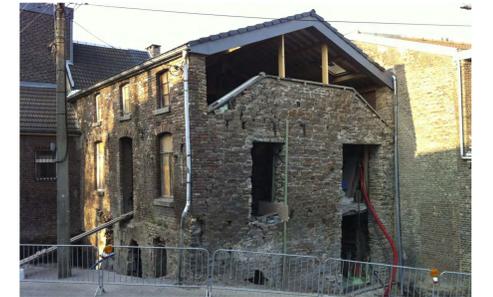
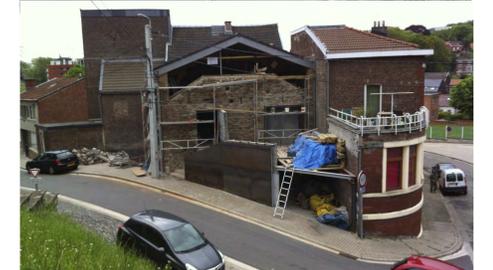
Un ancien oeillard (avant 1650?)

Un oeillard (passage de la roue à aubes dans la maçonnerie) aurait été présent au début de l'existence du bâtiment. Une roue plus petite que celle du 19e siècle qui aurait été posée à 90° par rapport au cheminement que nous connaissons. Cette thèse est renforcée par la découverte récente d'encastres de chevrons et de fenêtres attestant de l'existence d'un bâtiment isolé sur un seul niveau.
